Asunto: Respuesta de Fondo - Requerimiento **SIA ATC 2820200000160**

De acuerdo a la queja ciudadana No. 2820200000160, el Equipo Auditor evaluó un (1) contrato de obra No. 251-2019, cuyo Objeto es “MODERNIZACIÓN DEL ALUMBRADO PÚBLICO ENTRE LAS CALLES 34 Y 37 Y ENTRE LAS CARRERAS 10 A 12 DEL MUNICIPIO DE BUCARAMANGA”, Objeto de la presente queja.

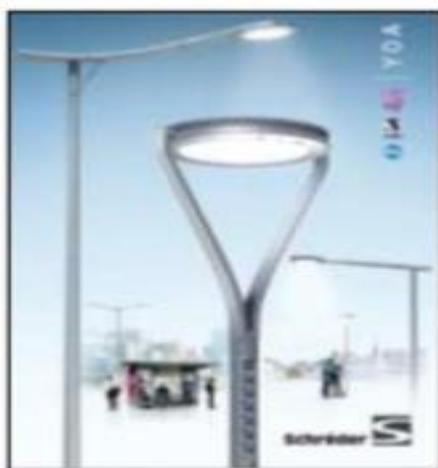
**Para iluminación de vías vehiculares, plaza Luis Carlos Galán y parque García Rovira**

Se utiliza para la iluminación de vías vehiculares con clase M3 según RETILAP sobre apoyos de 8 m de altura brazo sencillo en disposición unilateral, en la iluminación de la plaza Luis Carlos Galán con clase C0 según RETILAP sobre apoyos de 10 m brazo sencillo en disposición perimetral, y en el parque García Rovira con clase C3 según RETILAP sobre apoyos de 5m en disposición vertical y sobre apoyos doble propósito 8/5m en disposición perimetral.

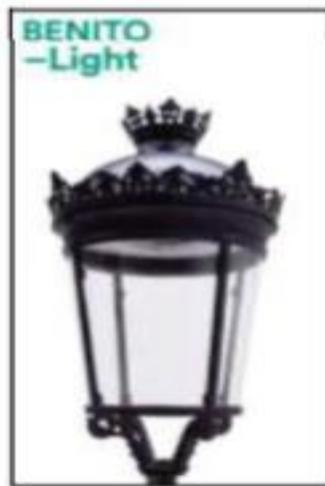
#### **Para la iluminación perimetral de la iglesia San Laureano:**

La selección de la luminaria para iluminación perimetral de la iglesia San Laureano debe tener en cuenta conservar el estilo de los faroles existentes y los niveles de iluminación requeridos en su perímetro. Para cumplir estos requisitos se seleccionó la luminaria ISABELINA-BENITO. Esta luminaria fue elegida por conservar el estilo de los faroles originales de la iglesia San Laureano. Su instalación será adosada a la fachada de la iglesia reemplazando punto a punto los faroles existentes. Su gama de potencias y matrices permite iluminar el perímetro de la iglesia con andenes peatonales clase C3 y vías vehiculares en clase M3 según RETILAP.

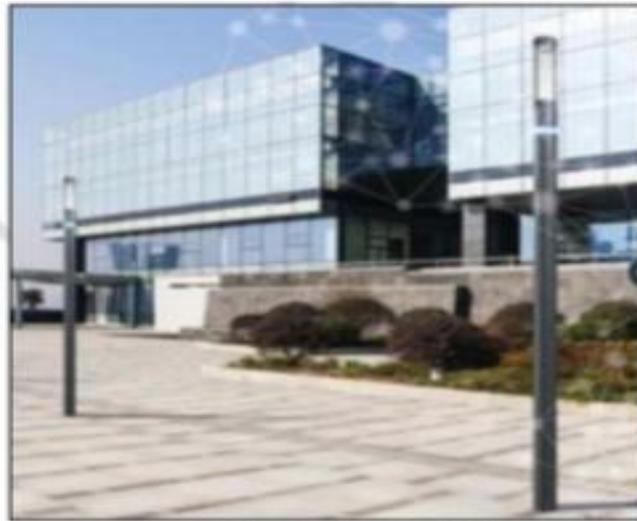
#### **Para la iluminación de la plaza de la democracia:**

Esta plaza será intervenida por la Alcaldía de Bucaramanga, buscando rescatar este espacio público poco utilizado en la actualidad. La iluminación de este sector debe no solo proporcionar seguridad con un nivel de iluminación clase C0 según RETILAP, sino aportar al confort y la convivencia en este espacio público. La luminaria seleccionada para este sector es la columna SHUFFLE-SCHREDER, la cual gracias a su diseño minimalista y variedad de potencias y matrices cumple con los niveles de iluminación para este sector en diferentes disposiciones según lo determina el diseño arquitectónico de la plaza. Adicionalmente esta columna permite integrar la función de WLAN y orientación visual, fomentando la interacción social.

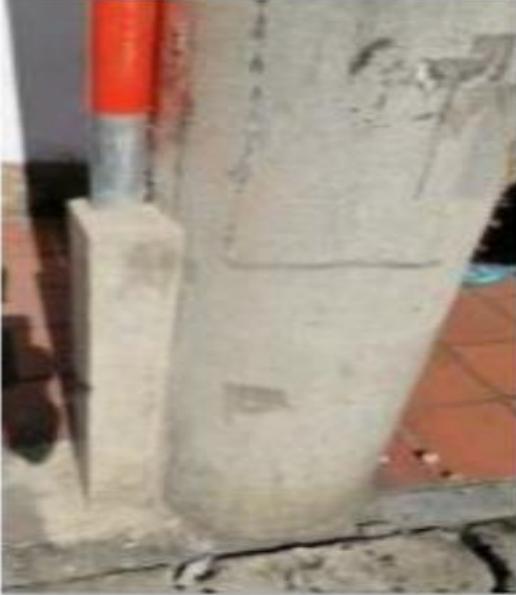
Falta la instalación de acrílico de señalización de acometida  
Falta amarre de cinta Bandit

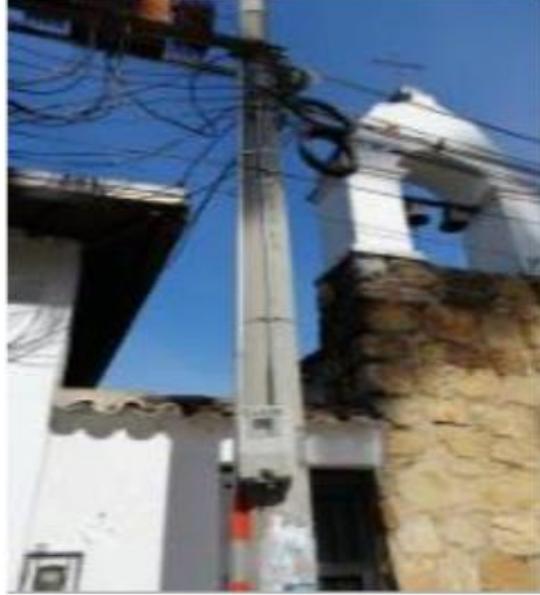
Presencia de fractura en la base de concreto de bajante

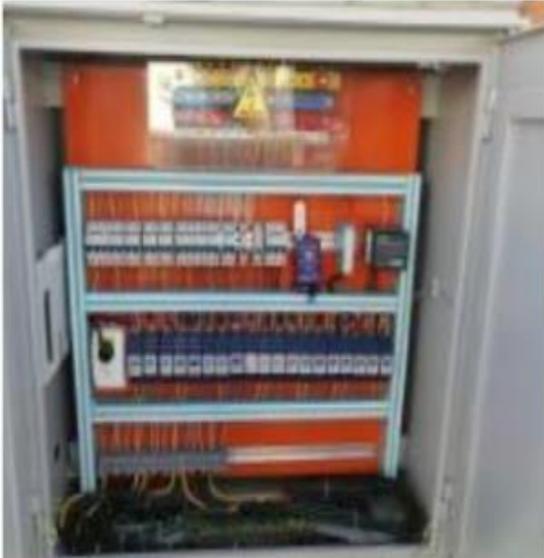
Se debe rotular controladores  
Se debe rotular bornera de conexiones

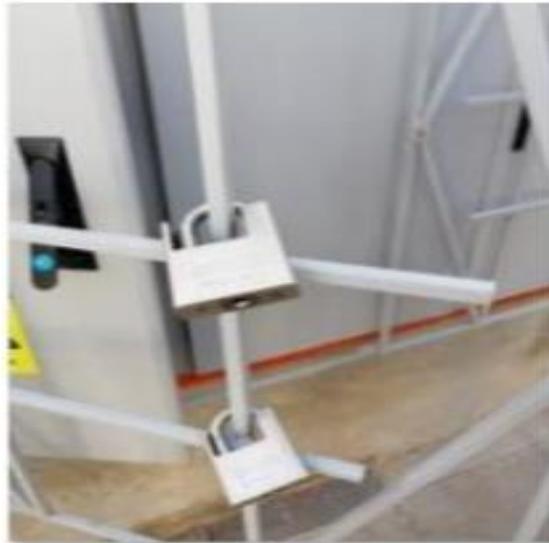
Se debe cambiar de candados, según especificaciones para el uso a intemperie.

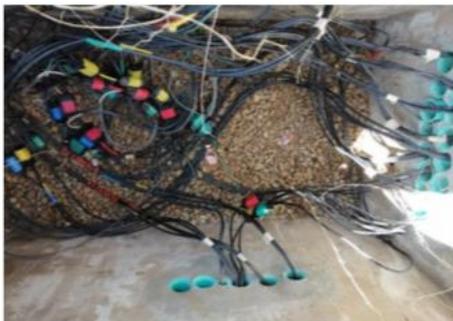
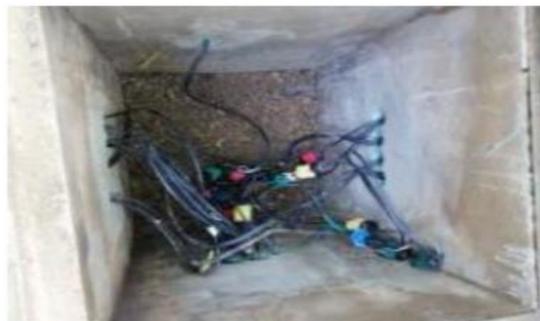
Se deben rotular los circuitos en todas las cajas de inspección.

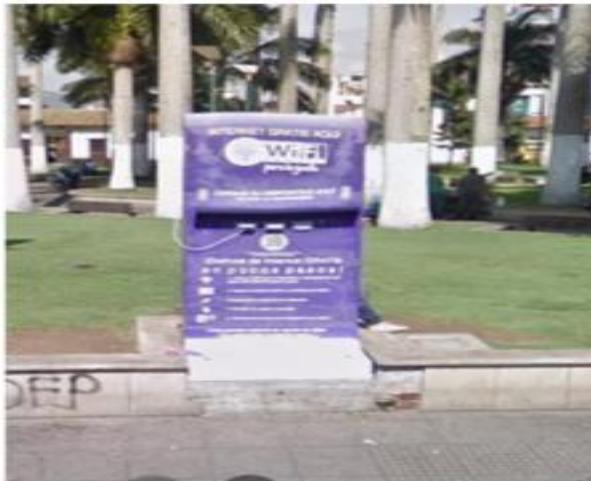
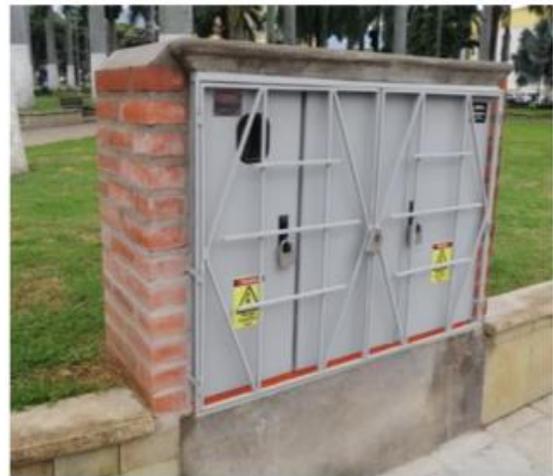
Se debe rotular todos los circuitos en todas las cajas de inspección.  
Se debe soldar tapas una vez se reciba la obra.

Debe habilitar alimentación del sistema WIFI conectado desde el tablero de AP

Se debe corregir obra civil.

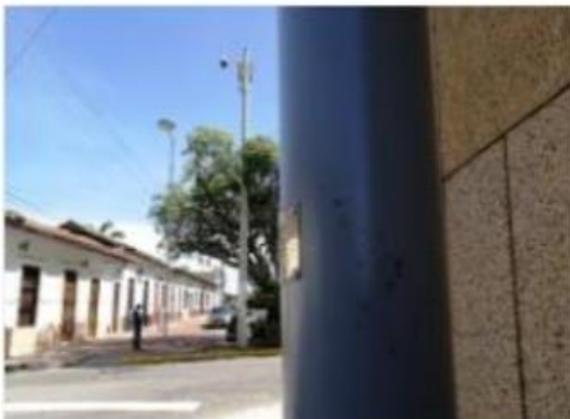
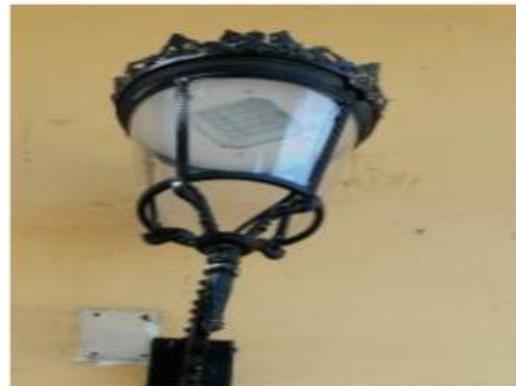
Se debe corregir posible oxidación y presentar certificación del fabricante del poste donde indique que es galvanizado en caliente y terminados en pintura electrostática.

Se debe alinear faroles de iglesia a vertical y ajustar giro a diseño fotométrico  
Resanar fachada de iglesia

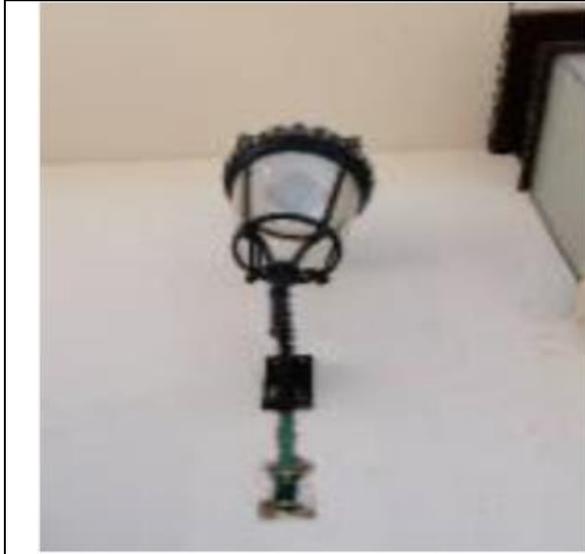
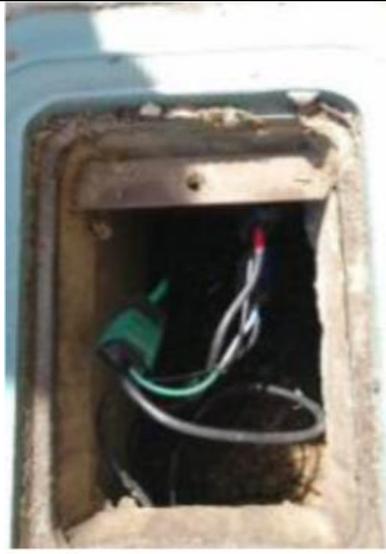
Se debe resanar la fachada de la iglesia

Rotular todos los circuitos en todas las cajas de inspección  
Instalar tornillos a tapas de cajas de inspección de iglesia

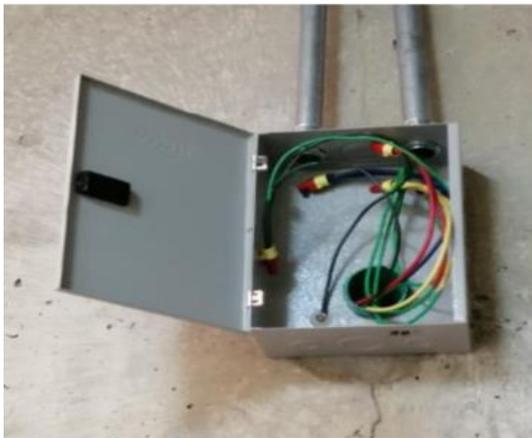
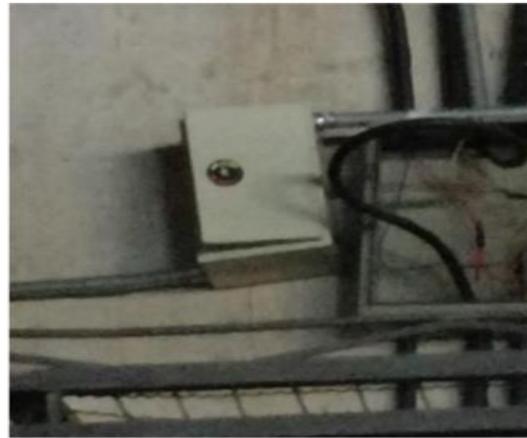
Cambiar caja metálica

Instalar correctamente caja de peso  
Desconectar alimentador existente de bornes de transformador

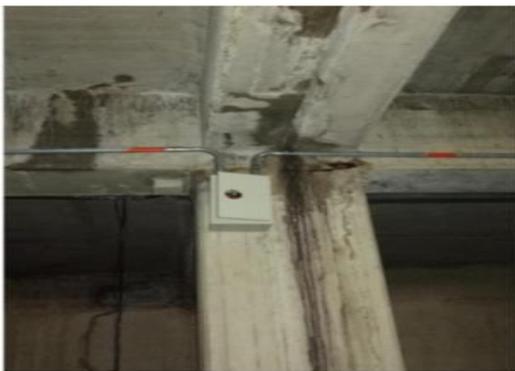
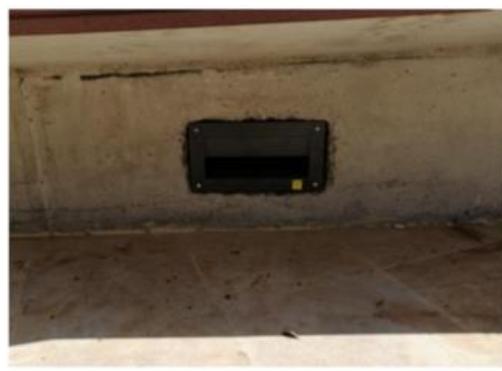
Rotular cajas y tubería con leyendas determinadas

Resanar proyectores.

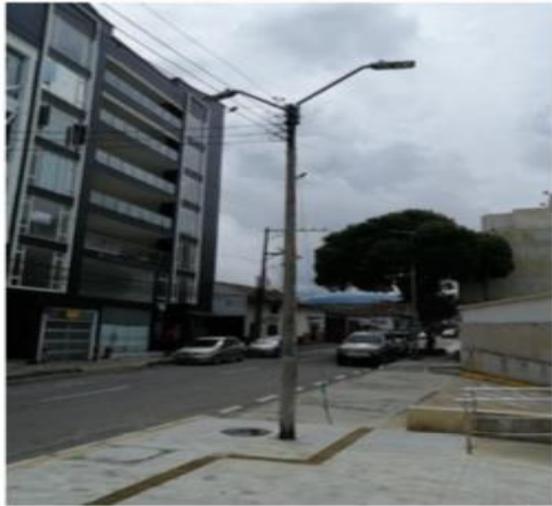
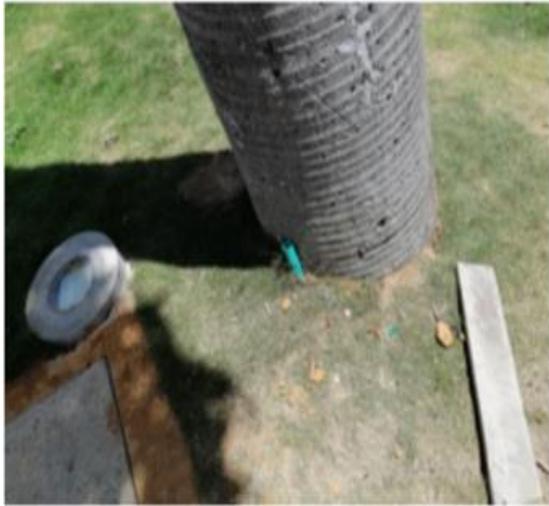
Retirar postes de concreto ubicado en plaza de la democracia, reintegrar luminarias	Retirar tubo PVC. Retirar escombros

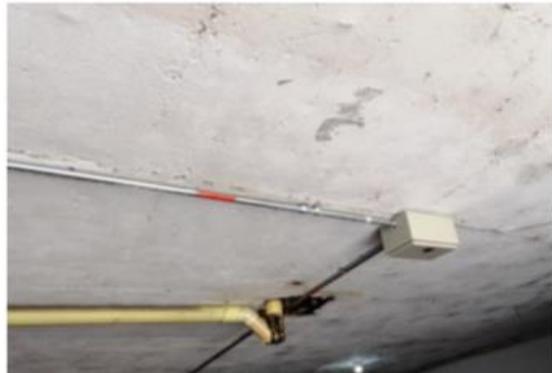
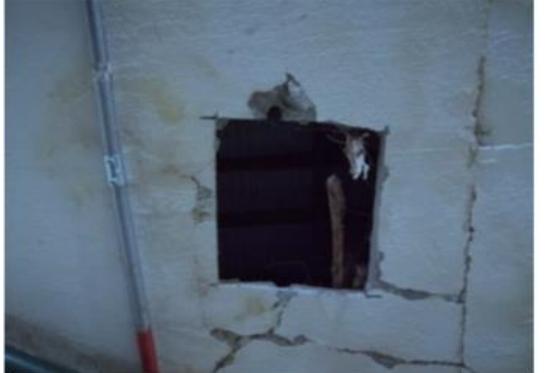
Rotular canalizaciones con leyenda predeterminada	Instalar cielo raso desmontable para inspección en techo de parqueadero. Presentar paz y salvo del área de mantenimiento de la alcaldía por trabajos en parqueadero.
