**ASUNTO: INFORME ACTUACION ESPECIAL AL INSTITUTO DE CULTURA Y TURISMO
(BIBLIOTECA PUBLICA MUNICIPAL GABRIEL TURBAY)**

El objetivo de la actuación especial es verificar el estado actual, las intervenciones y procesos administrados por Municipal de Cultura y Turismo, Biblioteca Gabriel Turbay del Municipio de Bucaramanga y analizar los contratos de obra por concepto de mantenimiento y renovación de las instalaciones de la Biblioteca Gabriel Turbay en vigencia 2013.

1. BIBLIOTECA PUBLICA MUNICIPAL GABRIEL TURBAY

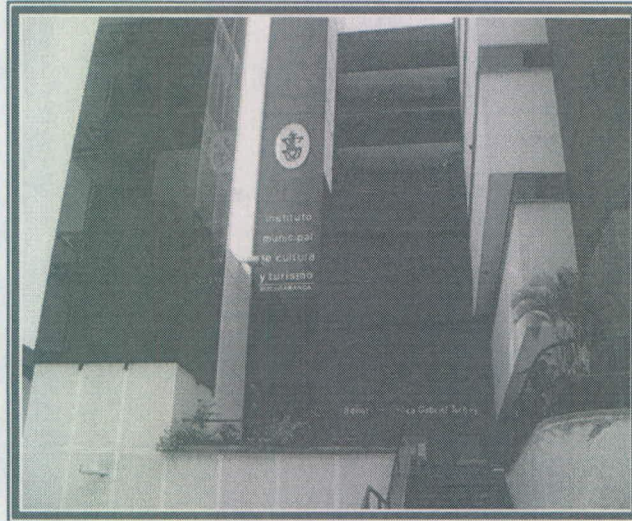
DIRECCIÓN:	Calle 30 No. 26-117 Parque de los Niños
AÑO DE INAGURACION:	1982
ESTADO ACTUAL	Buen Estado

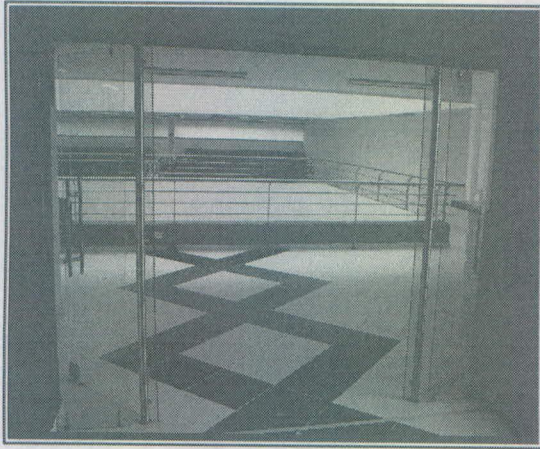
PISOS Y ACCESOS

Se evidencia en buen estado las puertas de acceso a la zona administrativa, zonas de lectura, zona de danzas, zona de audiovisuales, zona de música en vidrio templado y accesorios en acero inoxidable.

Se evidencia en buen estado el acabado de los enchapes de piso.

Según información del Señor Gabriel Tarazona encargado de la zona de audiovisuales, el contratista acordó con la el Instituto mejorar el acabo de las baldosas de piso.

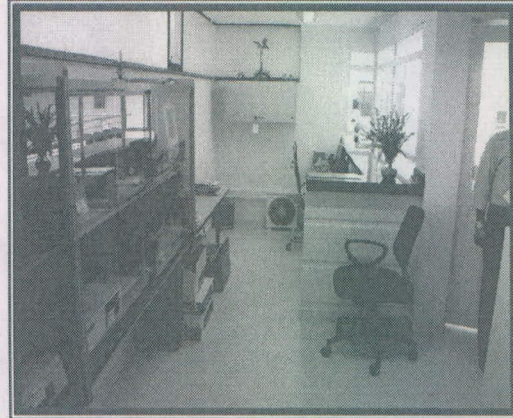
ZONA DE SISTEMAS Y COMPUTADORES

Se evidencia el buen estado de los equipos, mobiliario, acabados de pintura, cielorraso, iluminaciones y enchape de pisos. No presenta sistema de acondicionamiento (aire acondicionado) en la zona, a pesar de los grados de temperatura medio-alto que presenta. Lo cual genera inconformidad en los usuarios y empleados.

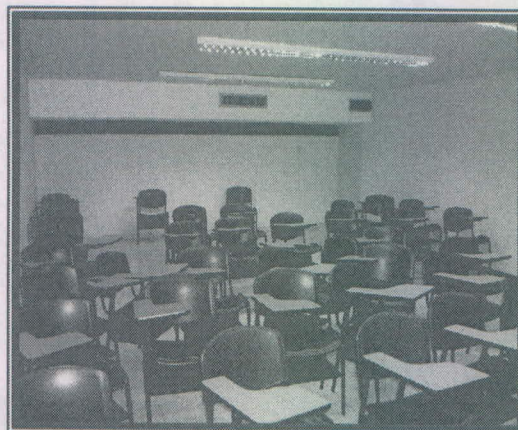
SALON DE MEDICINA

El salón de medicina de la Universidad de Santander se encuentra en buen estado, en cuanto a mobiliario, pintura de piso, techo, enchape de piso, iluminación, elementos eléctricos. Está en arriendo por parte del Instituto.

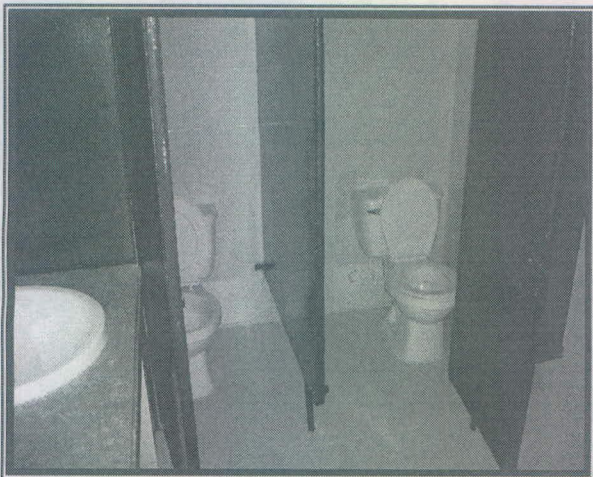
BAÑOS

Se evidencia en buen estado divisiones, mobiliario, lavamanos, retretes, enchape de piso y pared, iluminación.

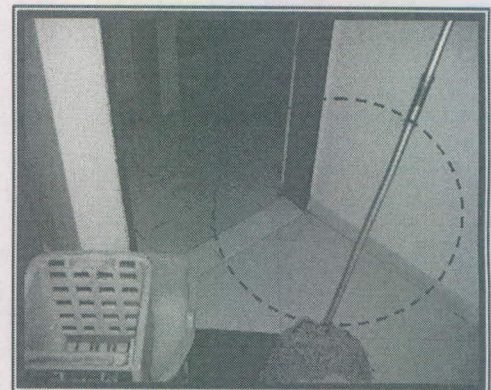
La entrada de los baños de los pisos 3ro, 4to, 5to, 6to y 7mo presentan desnivel. Generando peligro a los usuarios con discapacidad (visual, personas en silla de ruedas, mayores de edad, etc.)

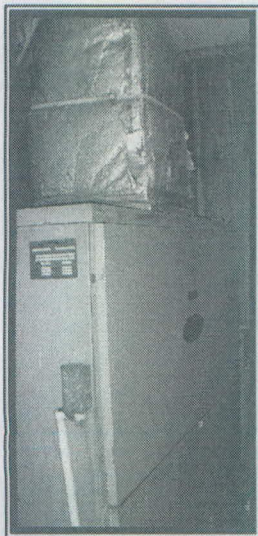
Se evidencia en el sistema de aire acondicionado alto nivel de sonido, perjudicando el adecuado nivel de sonido de la Biblioteca.

En la zona administrativa se evidencia en el sistema de aire acondicionado afectación por la calidad de aire que produce y el nivel alto de sonido.

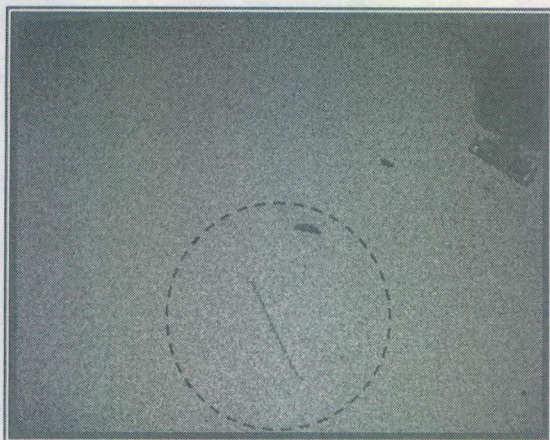
Lona alfombra silletería Auditorio.
de la tarima.

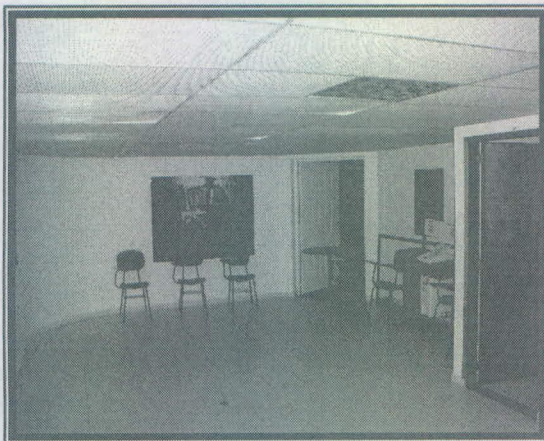
CAMERINOS

Los camerinos se encuentran en buen estado.

La zona de bodega de los camerinos presenta desorden en los mobiliarios. Generando mala presentación a los usuarios del camerino.

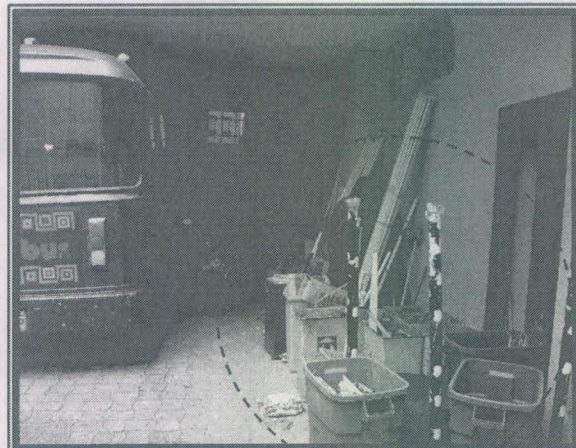
SOTANO

La zona de parqueadero se encuentra en buen estado, sin embargo no se establece una zona de basuras Y bodegaje de materiales.
